ESTUDO SOBRE AS CAUSAS DA OCORRÊNCIA DE
PONTA ALTA NUM LAMINADOR DE CHAPAS GROSSAS⁽¹⁾

(1) Trabalho a ser apresentado no Seminário de Laminação da Associação Brasileira de Metalurgia e Materiais, Porto Alegre, Novembro de 1992.

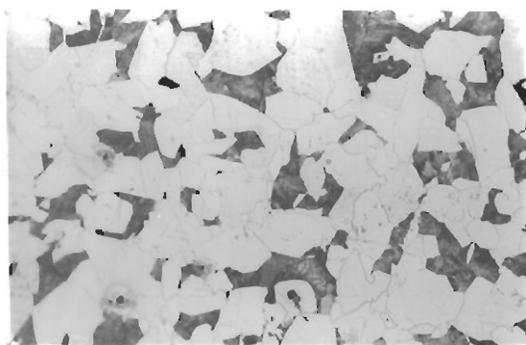
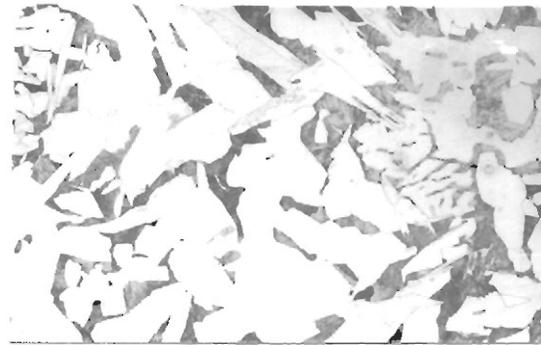
Figura 4: Microestrutura típica das placas estudadas. Ataque: Nital 5%. Aumento: 200 vezes.

As macroestruturas das placas dos dois tipos de aço, reveladas a partir de ataque com Nital 15% ou reativo de todo, não apresentaram qualquer sinal de segregação diferenciada relevante. O aspecto das superfícies após o ataque foi muito uniforme e homogênea. Já as microestruturas das placas foram extremamente semelhantes entre si, sem qualquer diferença em termos qualitativos, qualquer que fosse o tipo de aço e posição das amostras das placas. Em todos os casos analisados a microestrutura era composta de ferrita com pequena fração de perlita, conforme mostra a figura 4.

Os resultados das análises macro e microestrutural e dos ensaios de dureza permitem concluir que as placas de aço de alta resistência e baixa liga não apresentam qualquer segregação localizada que poderia alterar, de forma heterogênea, a resistência à deformação a quente a ponto de provocar o aparecimento do defeito ponta alta.

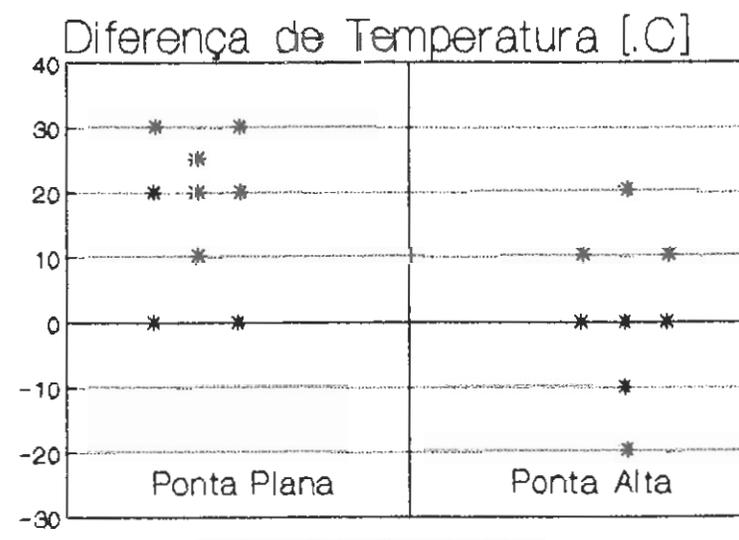
Figura 6: Relação entre a diferença de temperatura entre a face superior e inferior do esboço e a ocorrência de ponta alta. Os valores positivos neste gráfico indicam face superior com maior temperatura.

A figura 6 mostra a relação entre a diferença das temperaturas superior e inferior do esboço e a ocorrência de ponta alta, no caso de passes que se revelaram críticos para a ocorrência do defeito. Foram efetuadas dezessete medidas. Em nove delas ocorreu a formação de ponta plana; neste caso, a diferença de temperatura variou de 0 a 30°C, em favor da superfície superior do esboço. Por outro lado, em oito medidas ocorreu o aparecimento de ponta alta, com a diferença de temperatura em favor da superfície superior oscilando entre -20 e +20°C, incluindo três casos onde a diferença foi nula.

A partir destes resultados pode-se observar que houve ligeira tendência ao aparecimento de ponta alta quando a temperatura da face inferior foi maior, o que é intuitivamente correto. Contudo, a separação das faixas de temperatura que determinam o surgimento da ponta alta é muito difusa, não havendo um valor limite nítido. É possível que as diferenças de temperatura observadas tenham sido muito pequenas para a ocorrência efetiva de ponta alta. Isto parece ser confirmado pelos resultados de YOSHII e outros [10], os quais mostram que o grau de curvatura do esboço obtido por diferenças de temperatura da ordem de 20°C é relativamente pequeno.

A diferença de temperatura entre a face superior e inferior dos esboços variou entre -20 e $+30^{\circ}\text{C}$, em favor da superfície superior. Foi constatado que maiores temperaturas na face inferior do laminado tendem a provocar ponta alta, mas a faixa de transição de diferenças de temperatura que determina a ocorrência do defeito é muito difusa.

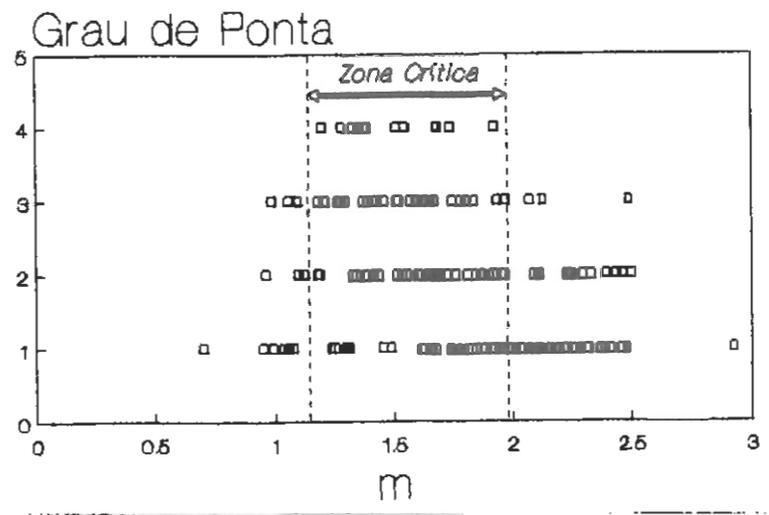
Figura 7: Influência do adimensional m sobre o grau de ponta alta.

Os gráficos dos adimensionais \underline{m} , \underline{n} e \underline{q} versus o grau de ponta alta observado demonstram claramente que há uma faixa de valores desses parâmetros onde a ocorrência do defeito é mais crítica. Estes gráficos estão mostrados nas figuras 7, 8 e 9. A partir deles é possível observar que o grau de defeito é mais intenso nos seguintes intervalos: $1,25 < \underline{m} < 2,00$; $40 < \underline{n} < 150$; e $5 < \underline{q} < 18$.

É interessante notar que YOSHII e outros [10] também verificaram a influência do adimensional \underline{m} sobre o grau de ponta alta. Eles verificaram que o defeito ocorre com maior intensidade

quando m assume valores próximos de 2,0. A partir desses fatos, e da constatação de que este parâmetro leva em conta maior número de variáveis de laminação, pode-se propor o uso da equação polinomial em função de m para estabelecer condições de laminação que minimizem o defeito ponta alta. Isto pode ser feito modificando-se tal equação de modo a isolar a abertura objetivada dos cilindros em função do grau de defeito admissível, da espessura inicial do laminado e do raio dos cilindros.

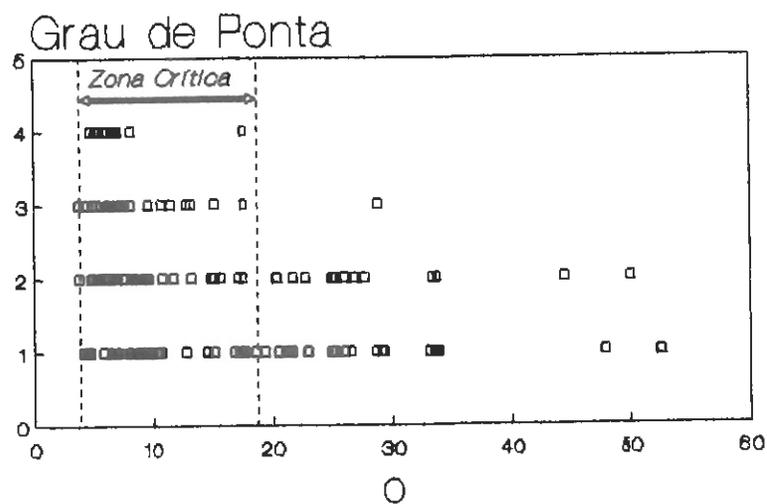
Figura 9: Influência do adimensional q sobre o grau de ponta alta.

Finalmente, há forte correlação estatística entre o grau de ponta alta e o grau de penetração e heterogeneidade de deformação, definidos pelos adimensionais m , n e q . Assim, foi possível estabelecer faixas de redução críticas, onde a incidência do defeito é mais grave e frequente, e que, a princípio, devem ser evitadas quando ao se dimensionar o esquema de passes. Isto pode ser feito a partir de equações de regressão polinomial, que permitem prever o grau de defeito passe a passe, possibili-

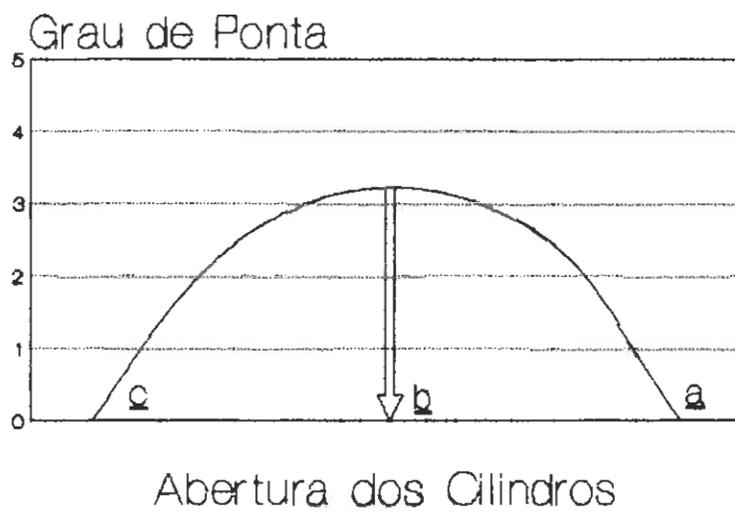
A figura 10 mostra como essa equação pode ser utilizada para prever o grau de ponta alta para um dado passe, onde a é a espessura inicial do esboço. Podemos observar que o grau de defeito será zero se a abertura entre os cilindros for igual a a ou c , e atingirá valor máximo quando ela for igual a b . O primeiro caso implica em redução nula, o que é absurdo. Obviamente não se deve adotar abertura entre os cilindros igual a b , uma vez que ocorrerá grau máximo de defeito. Já o valor de c eventualmente pode implicar numa redução impossível de ser efetuada, por falta

de condições para ocorrer mordida ou por exceder a capacidade da cadeira em termos de carga e potência. Neste caso, deve ser adotado um valor de abertura de cilindros que implique num compromisso entre um grau admissível de ponta alta e valores adequados de carga e potência da cadeira.
