ESTUDO SOBRE AS CAUSAS DA OCORRÊNCIA DE
PONTA ALTA NUM LAMINADOR DE CHAPAS GROSSAS⁽¹⁾

(1) Trabalho a ser apresentado no Seminário de Laminação da Associação Brasileira de Metalurgia e Materiais, Porto Alegre, Novembro de 1992.

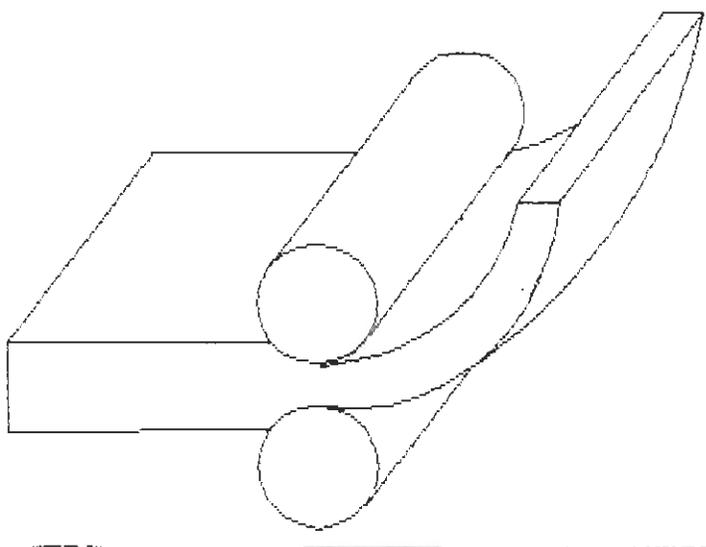
Figura 1: Esquema do defeito ponta alta.

A ocorrência de curvamento para cima ou para baixo das pontas do esboço na saída do Laminador de Chapas Grossas - respectivamente, defeito ponta alta ou ponta baixa - deve ser minimizada, uma vez que, se o grau de encurvamento for acentuado, ele pode causar danos consideráveis ao equipamento e, conseqüentemente, paralisação na operação ou comprometimento da qualidade do produto. A figura 1 mostra, de forma esquemática, o que é o defeito ponta alta.

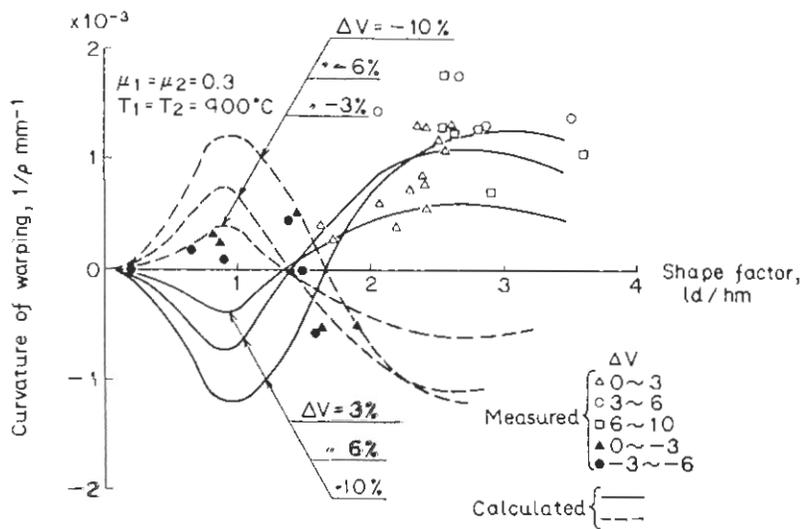
Figura 2: Comparação entre os valores de raio de curvatura da ponta do laminado obtidos num Laminador de Chapas Grossas e os previstos por um modelo matemático [10].

O grau de penetração da deformação m também afeta o grau e direção da curvatura provocada por diferenças de velocidade entre os cilindros de trabalho inferior e superior, conforme mostra a figura 2 [10]. Logo, esse parâmetro deve ser considerado ao se determinar o esquema de passes a ser aplicado num Laminador de Chapas Grossas. Este fator m é uma medida da heterogeneidade da deformação nas camadas centrais do laminado [11], e é definido como

Pode-se observar na figura 2 que a direção e grau de encurvamento das pontas do laminado apresentam caráter periódico em função do grau de penetração de deformação \underline{m} , como já havia sido previsto teoricamente por outros autores [9]. Note-se que os máximos de curvatura do laminado ocorrem para $\underline{m} = 0,9$ e $\underline{m} = 2,6 - 3,0$, com inversão na direção de curvatura para $\underline{m} = 1,4-1,7$ [10]. Verifica-se desse modo que, sob condições industriais, realmente pode ser interessante conceber esquemas de passe que evitem valores de \underline{m} críticos para o aparecimento de ponta alta ou baixa.
