Hard Spot: Novo Desafio Para os Dutos Petrolíferos de Aço

ANTONIO AUGUSTO GORNI

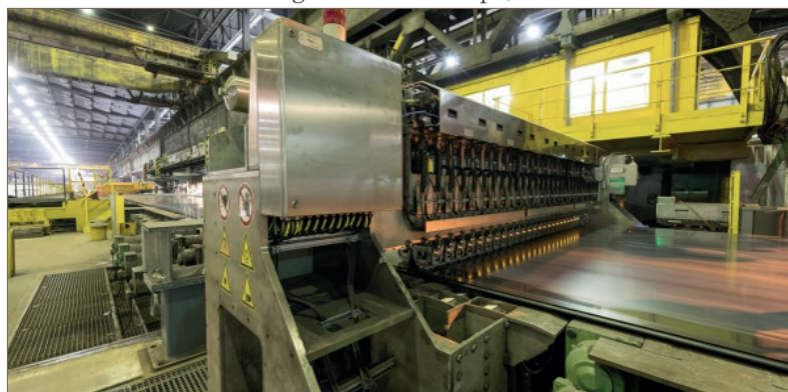
Sistema para inspeção on-line de hard spot em chapas grossas instalado na Dillinger Stahlwerke, Alemanha
